Küche

Häufiges Problem: hinter den Küchenschränken bildet sich Schimmel!

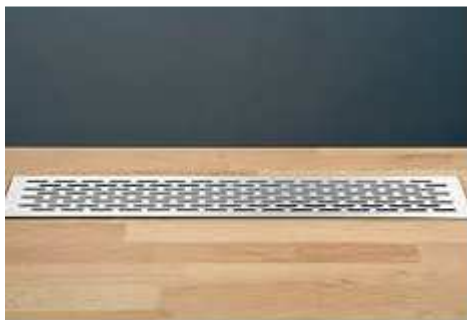
Lüftungsgitter in der Arbeitsplatte

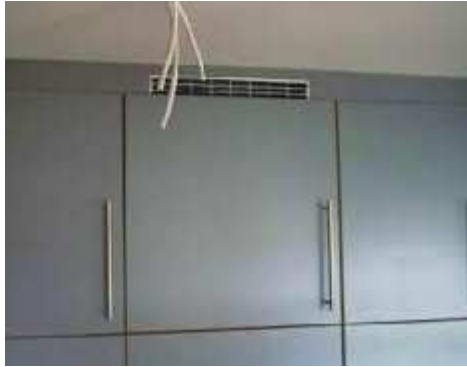
Lüftungsgitter im Oberschrank
