## Küche

Häufiges Problem: hinter den Küchenschränken bildet sich Schimmel

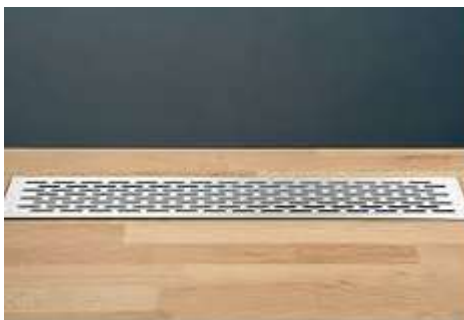
Lüftungsgitter in der Arbeitsplatte

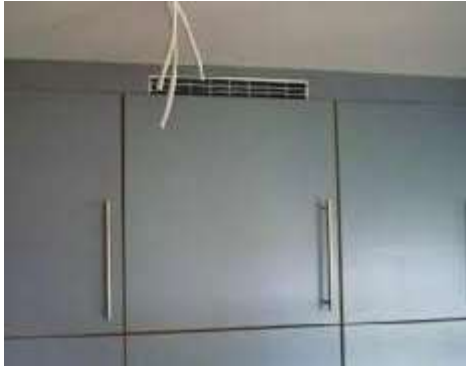
Lüftungsgitter im Oberschrank
